## BAB IX

### TUGAS KHUSUS

#### IX.1 Uraian Tugas Khusus

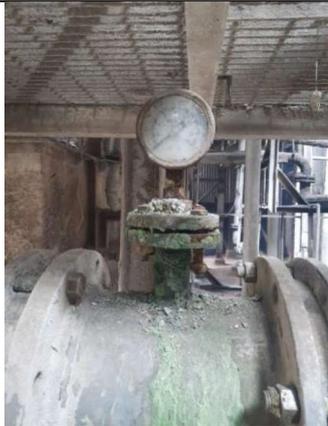
<p>Gambar 1. Pressure steam telah memenuhi kebutuhan</p>	Dapat dinyatakan sebagai <b>faktor yang tidak berpengaruh</b> , karena berdasarkan fakta <i>pressure steam</i> dari utilitas masih bisa memenuhi kebutuhan di Pabrik Pupuk Fosfat I
2	Kapasitas pompa slurry kurang

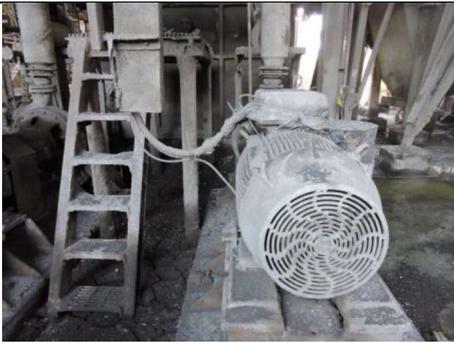
<p>Gambar 2. <i>Flow slurry</i> aktual masih mencukupi kebutuhan proses</p>	Dapat dinyatakan sebagai <b>faktor yang tidak berpengaruh</b> , karena berdasarkan fakta <i>flow slurry</i> actual masih memenuhi kebutuhan proses.

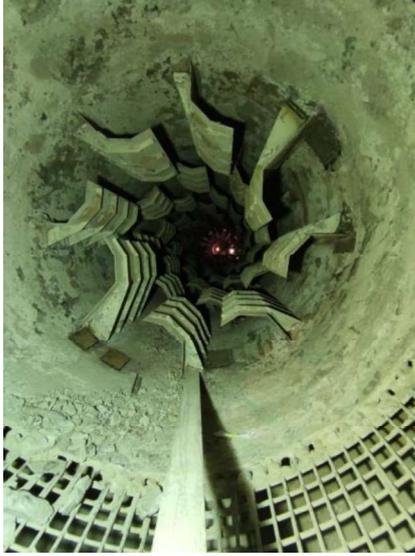
<p>Gambar 3. Material di granulator relatif flowable</p>	Dapat dinyatakan sebagai <b>faktor yang tidak berpengaruh</b> , karena berdasarkan keadaan di lapangan material di granulator relatif <i>flowable</i> .
4	Spray slurry tidak merata

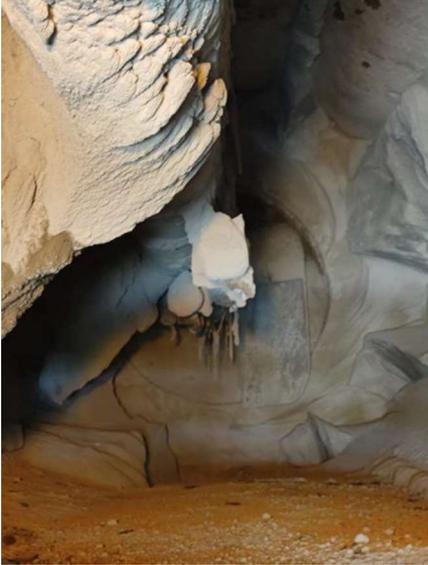
<p>Gambar 4. Pengamatan visual <i>spray slurry</i> relatif baik</p>	Dapat dinyatakan sebagai <b>faktor yang tidak berpengaruh</b> , karena berdasarkan pengamatan visual di lapangan <i>spray slurry</i> relatif baik.
5	Loading bahan baku terlambat

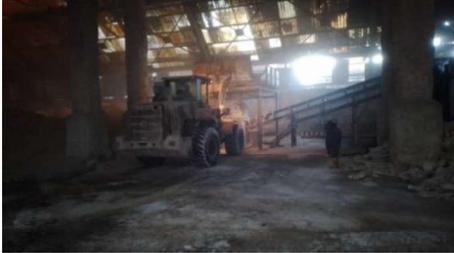
Dapat dinyatakan sebagai <b>faktor yang tidak berpengaruh</b> , karena berdasarkan

Gambar 5. Loading bahan baku relatif lancar	keadaan di lapangan <i>loading</i> bahan baku relatif lancar.
6	Konsumsi filler Dolomite relatif tinggi	<p>Gambar 6. Limited compability antara ROP dengan filler dolomit</p>	Dapat dinyatakan sebagai <b>faktor yang berpengaruh</b> , karena berdasarkan <i>limited compability</i> antara ROP dan filler dolomite yang berlebih menyebabkan granulasi kering.
7	Sistem labyrinth seal tidak optimal	<p>Gambar 7. Labyrinth seal menggunakan besi dengan ukuran 0,5 cm</p>	Dapat dinyatakan sebagai <b>faktor yang berpengaruh</b> , karena berdasarkan fakta bentuk labyrinth seal belum sesuai dengan bentuk <i>dryer</i> , sehingga sistem pengeringan belum optimal.

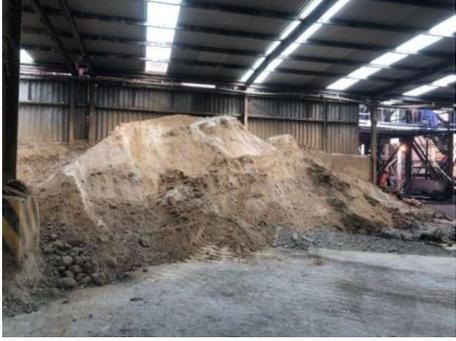
<p>Gambar 8. Karakteristik campuran bahan baku relatif kering</p>	Dapat dinyatakan sebagai <b>faktor yang tidak berpengaruh</b> , karena berdasarkan keadaan di lapangan karakteristik campuran bahan baku relatif kering.
9	Ketidaksesuaian prosedur pengoperasian yang dilakukan

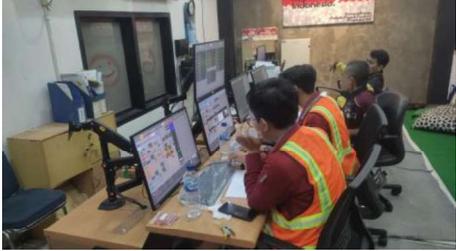
<p>Gambar 9. Prosedur pengoperasian yang dilakukan sesuai dengan KOP Phosgreen dan IK PG-IK-45-3208</p>	Dapat dinyatakan sebagai <b>faktor yang tidak berpengaruh</b> , karena berdasarkan fakta prosedur pengoperasian yang dilakukan sudah sesuai dengan KOP Phosgreen dan IK PG-IK-45-3208

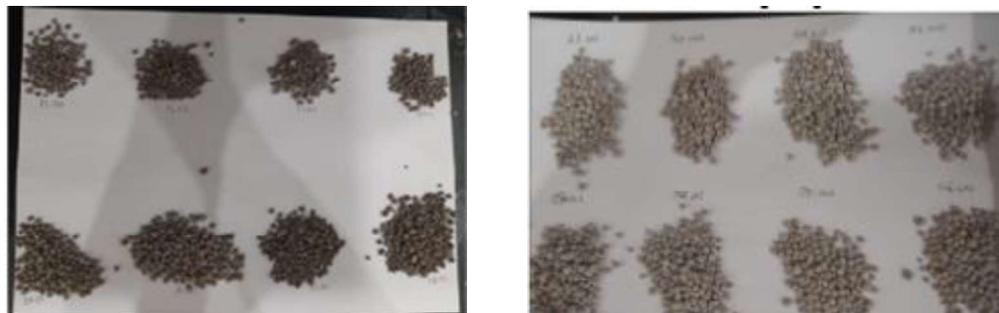
Gambar IX.4 Perbandingan Visual Pupuk Phosgreen Sebelum dan Sesudah Perbaikan

Sebelum perbaikan konsumsi filler dolomite untuk Pupuk Phosgreen sebesar 18% min. Formula bahan baku Pupuk Phosgreen ini dimodifikasi menjadi tanpa filler dolomite dengan tujuan agar tidak ada reaksi lanjutan antara acid pada ROP dengan karbonat pada dolomite yang menghasilkan gas  $\text{CO}_2$ . Hal ini menyebabkan granulasi yang dihasilkan terlalu kering.

- 1) Menurunkan konsumsi filler dolomite hingga 0%

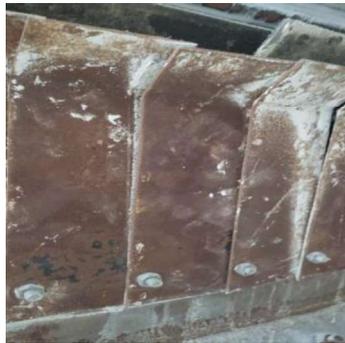
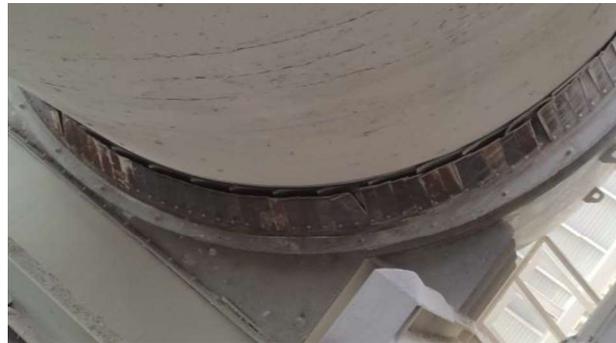
Gambar IX.5 Perbandingan *Labyrinth Seal Dryer* Sebelum dan Sesudah Perbaikan

Sebelum perbaikan, *labyrinth seal dryer* menggunakan bahan plat besi saja. Hal ini memungkinkan terjadinya kebocoran pada *dryer*, sehingga menyebabkan sistem pengeringan kurang optimal dan produk yang dihasilkan masih memiliki kadar air lebih dari 5%. *Labyrinth seal dryer* ini dimodifikasi menjadi *double layer* dengan menggunakan plat besi dan rubber. Dengan adanya modifikasi tersebut dapat menjaga kevakuman sistem pengeringan melalui proteksi berlapis, sehingga sistem pengeringan lebih optimal dan produk memiliki kadar air kurang dari 5%.

2) Memodifikasi plate labyrinth seal menjadi double layer (plate besi dan rubber)
