# **BAB I**

## **PENDAHULUAN**

dan Bina Marga Berbasis Sistem Informasi Geografis Ruas Jalan Gayam–Sidorejo Kabupaten Kediri” diharapkan mampu memberikan gambaran komprehensif mengenai efektivitas kedua metode tersebut serta merekomendasikan pendekatan yang paling sesuai untuk kondisi jalan di wilayah penelitian.

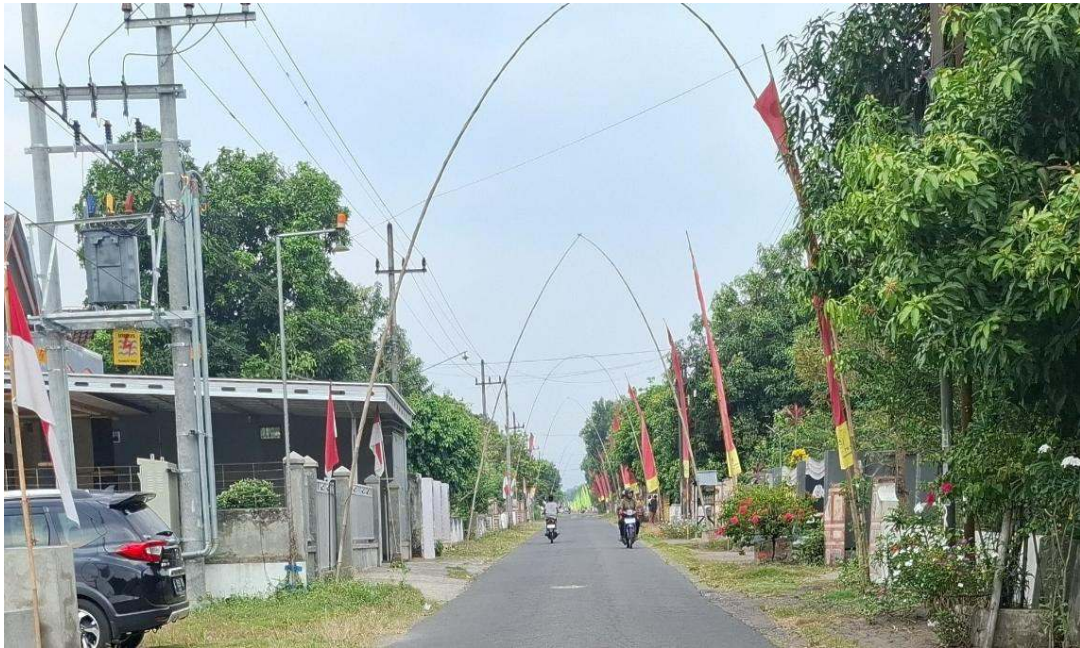
Untuk Kabupaten Kediri, khususnya Ruas Jalan Gayam-Sidorejo, hasil pengamatan memperlihatkan keadaan lapisan permukaan jalan menandakan beberapa kerusakan yang signifikan seiring dengan pertumbuhan ekonomi dan besarnya arus kendaraan tidak diikuti kegiatan perawatan yang mencukupi. Keadaan ini menimbulkan ketidaknyamanan, menurunnya fungsi jalan, dan potensi bahaya kecelakaan.

**Gambar 1.1** Foto Kondisi Ruas Jalan Gayam – Sidorejo
