BAB V

PEMBAHASAN

“Analisis Pengendalian Kualitas Gula Kristal Putih dengan Metode *Six Sigma* di PT Perkebunan Nusantara X (Pabrik Gula Meritjan)”

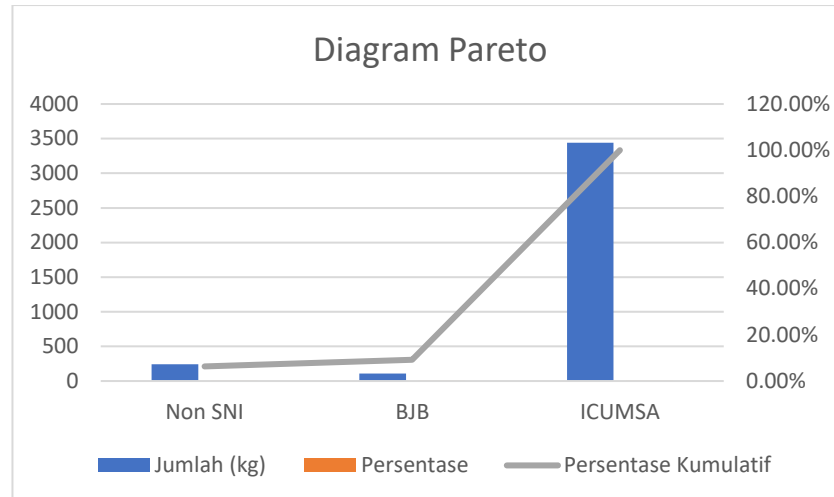
Gambar 5.2 Diagram Pareto Persentase Ketidaksesuaian

Setelah digambarkan oleh diagram pareto untuk persentase ketidaksesuaian untuk produk gula Kristal putih maka dapat disimpulkan bahwa ketidaksesuaian yang tidak lolos SNI atau gula Non SNI adalah sebesar 6,33%, ketidak sesuaian yang disebabkan karena Berat Jenis Butir (BJB) adalah sebesar 2,87% lalu yang terakhir ketidaksesuaian disebabkan oleh warna atau ICUMSA > 300 IU yaitu sebesar 90,8%. Dengan demikian dapat diketahui bahwa penyebab ketidaksesuaian terbesar atau tertinggi karena warna gula atau ICUMSA.

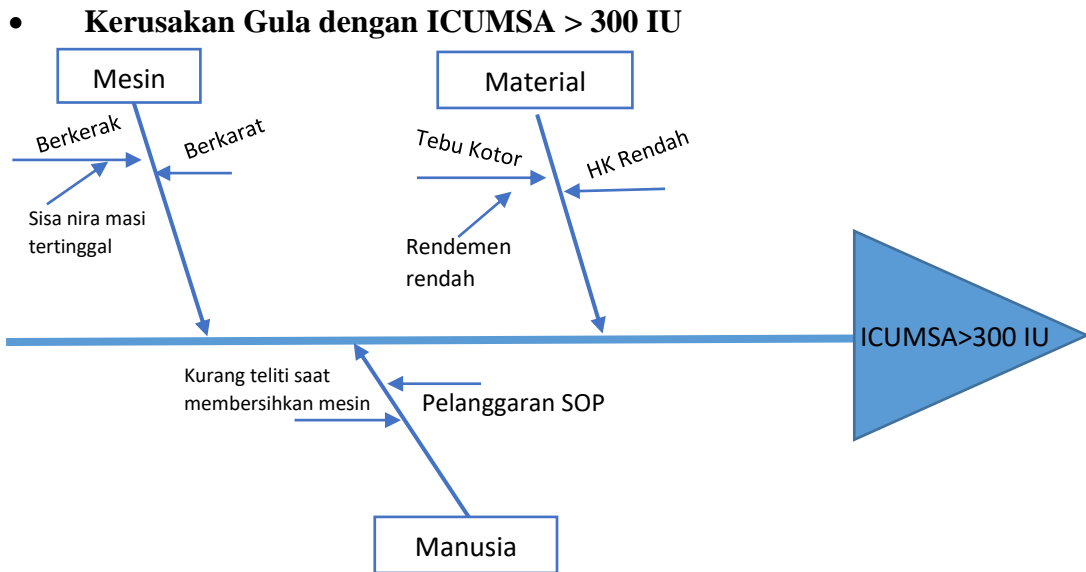
Gambar 5.3 Diagram *Fishbone* Untuk ICUMSA > 300

Berdasarkan gambar 5.3 dapat diketahui penyebab ICUMSA > 300 IU dari faktor mesin adalah:

- Mesin yang digunakan pada saat pemrosesan nira berkerak atau sisa kotoran bekas gilingan periode sebelumnya masih tertinggal didalam mesin.
- Mesin berkarat atau korosi karena umur mesin yang sudah terlalu tua.
- Sisa nira lama mengering didalam mesin sehingga terlarut dan mencapuri bahan yang baru masuk.

Faktor penyebab ICUMSA > 300 IU karena material yaitu:

- Tebu yang diangkut dari timbangan masih kotor atau kurang bersih sehingga kotoran tersebut ikut terlarut dalam nira.
- Harga kemurnian nira tergolong rendah maka kandungan nira didalam tebu tersebut sedikit sehingga bahan bukan gula jadi ikut serta dalam proses penggilingan.
- Nilai rendemen tebu rendah disebabkan karena kualitas tebu yang kurang bagus untuk diproses.

Pada faktor manusia, berikut adalah beberapa penyebab ICUMSA > 300 IU:

- Kurangnya ketelitian pada saat membersihkan mesin berarti pada saat proses *maintenance*, pekerja yang ditugaskan membersihkan kerak yang tersisa dari proses penggilingan sebelumnya kurang bersih sehingga kerak bekas nira terlarut dalam proses penggilingan baru.

- b. Pelanggaran SOP dapat saja terjadi ketika proses pembuatan gula berlangsung, seperti pekerja meninggalkan pabrik saat proses giling berlangsung sehingga kurangnya pengawasan.
- **Kerusakan Gula Kategori Non-SNI**

Cacat	Penyebab Cacat	Rencana Tindakan Perbaikan
ICUMSA > 300 IU	Mesin berkerak	Sebaiknya pada saat proses <i>maintenance</i> , mesin dibersihkan sebersih mungkin agar tidak ada kotoran yang ikut terlarut dalam nira.
	Mesin berkarat	Sebaiknya dilakukan pembaruan mesin yang sudah terlalu tua. Atau dilakukan pelapisan anti korosi pada mesin yang sudah berkarat.

Sisa nira masih tertinggal dimesin	Sebaiknya dilakukan <i>scrub</i> pada mesin ketika proses <i>maintenance</i> , bila perlu menggunakan alat bantu atau bahan pembantu peluruh kerak agar mesin bersih kembali sehingga kerak tidak terlarut dalam nira.
	Tebu kotor	Sebelum dilakukan proses penggilingan atau pemerasan nira dari tebu sebaiknya dapat dipastikan dahulu tebu tersebut tidak ada kandungan kotoran yang dapat berdampak pada kemurnian warna nira.
	Harga kemurnian rendah	Memilih bahan baku atau tebu dengan kualitas bagus atau memastikan kualitas tebu tersebut bagus.
	Nilai rendemen rendah	Apabila nilai rendemen rendah maka dilakukan segmentasi kualitas gula agar bahan tidak terbuang percuma.
	Kurang teliti saat pembersihan alat/mesin	Pada saat pembersihan mesin, harus dilakukan hingga benar-benar bersih atau dilakukan <i>scrubbing</i> agar kotoran yang nempel pada dinding mesin tidak terlarut kedalam nira yang sedang diproses.

Pelanggaran SOP	Memperketat peraturan dalam penggunaan SOP, bila perlu memberikan surat peringatan bagi pekerja yang melanggar.
Gula Non-SNI	Mesin sudah tua	Dalam rangka meningkatkan kinerja mesin untuk pengolahan gula, ada baiknya pihak perusahaan menggantinya dengan mesin maupun teknologi yang baru agar proses produksi hingga menjadi gula siap pakai tidak terhambat dan mengalami banyak <i>reject</i> .
	Mesin berkarat	Mesin berkarat disebabkan karena mesin sudah terlalu tua. Bila tidak dapat mengganti dengan mesin baru karena keterbatasan dana maka sebaiknya mesin dilapisi dengan lapisan atau cat anti karat sebaik mungkin.
	<i>Filter screen</i> basah	Pada saat proses pengayakan gula dibutuhkan saringan yang bersih dan kering, maka harusnya dilakukan pengeringan <i>filter</i> dengan vacuum agar air yang ada pada <i>filter</i> dapat diserap sempurna.

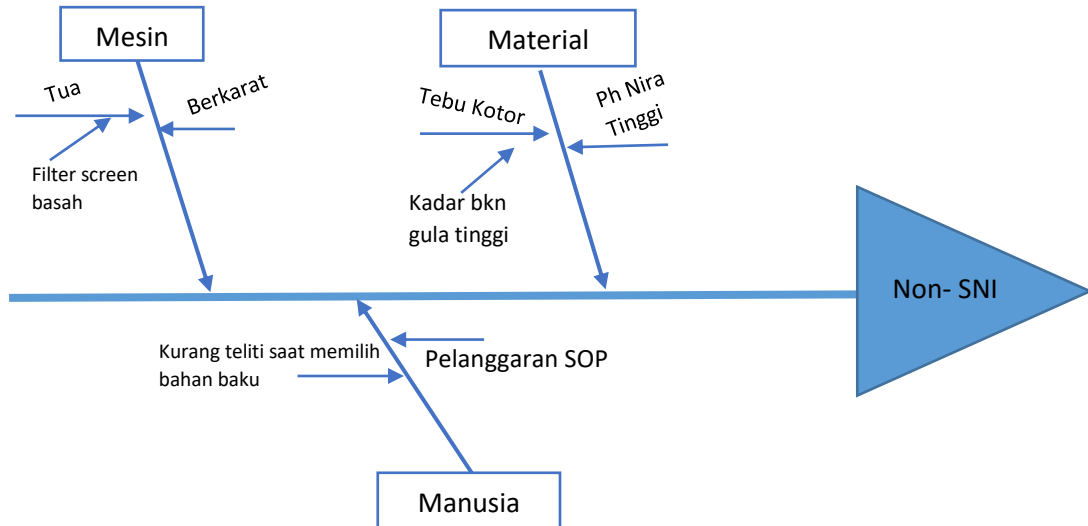
Gambar 5.4 Diagram *Fishbone* Untuk Gula Non-SNI

Berdasarkan gambar 5.4 dapat diketahui penyebab dari gula *reject* Non-SNI dari faktor mesin yaitu:

- a. Karena Pabrik Gula Meritjan merupakan pabrik yang tergolong sudah tua, kemungkinan pula mesin yang digunakan juga sudah mendekati masa habis pakainya mengakibatkan gula yang di produksi tidak sesuai dengan SNI yang telah ditetapkan oleh pemerintah.
- b. Mesin berkarat disebabkan karena mesin yang sudah tua tersebut, dikhawatirkan mesin yang berkarat juga mempengaruhi warna dan kualitas kadar gula.
- c. Pada saat proses pendinginan gula, memerlukan *filter screen* yang kering sehingga pada saat dikemas gula tidak basah dan menggumpal.

Untuk penyebab kerusakan gula kategori Non-SNI karena material adalah:

- a. Tebu yang diangkut dari timbangan masih kotor atau kurang bersih sehingga organisme bukan nira tersebut ikut terlarut dalam nira yang akan masuk ke meja penggilingan.
- b. Ph nira yang tinggi dapat merusak kualitas gula karena dapat menyebabkan asam.

- c. Selain nira yang ada didalam bahan utama yaitu tebu, bahan lain yang bukan nira pun ada didalam tebu tersebut, ada kalanya bahan lain bukan nira justru mendominasi tebu.

Manusia tidak luput dari lalai, untuk itu dibawah ini merupakan penyebab gula Non-SNI yang disebabkan oleh manusia:

- Ketika proses pembuatan gula sedang berlangsung, pelanggaran SOP dapat saja terjadi, salah satu contohnya yaitu pekerja meninggalkan pabrik saat proses giling berlangsung sehingga kurangnya pengawasan.
 - Kurangnya ketelitian dan menerapkan standarisasi pemilihan bahan baku utama maupun penunjang yang datang sebelum proses giling berlangsung.
- Kerusakan Gula Akibat Berat Jenis Butir (BJB) > 1.2mm**

Cacat	Penyebab Cacat	Rencana Tindakan Perbaikan
Gula Non-SNI	Tebu kotor	Sebaiknya sebelum proses penggilingan tebu berlangsung ada baiknya menghilangkan kotoran yang ada pada tebu seperti tanah dan organisme lainnya yang menempel pada batang tebu. Dapat juga melakukan proses pemurnian semaksimal mungkin agar bahan bukan gula yang terlarut dapat dikeluarkan.
	Ph Nira tinggi	Untuk menurunkan kada Ph pada nira, dapat diperhatikan pada saat proses pemberian gas SO ₂ dan susu kapur agar menjaga keseimbangan antara asam dan basa pada nira.
	Kadar bukan gula mendominasi	Untuk menghilangkan kadar atau zat yang bukan gula pada nira, sebaiknya memaksimalkan proses pemurnian sehingga bahan lain yang bukan gula dapat terpisah.
	Pelanggaran SOP oleh operator	Operator yang meninggalkan stasiun kerja pada saat proses pengolahan gula menjadi tebu sebaiknya diberikan himbauan dan ada tim pengawas khusus untuk memantau kinerja operator.

Kurangnya ketelitian saat seleksi bahan baku	Sebaiknya perusahaan menerapkan standarisasi bahan baku maupun bahan penunjang sesuai dengan kualitas yang sebaik mungkin agar tidak berpengaruh pada produk jadi.
BJB>1.2 mm	Mesin tidak diperbarui	Pada perusahaan lain, mesin <i>vibrating screen</i> sudah diganti dengan membrane yang lebih halus sehingga berat jenis butir gula yang dihasilkan akan jauh lebih baik dan tidak mengalami butiran yang terlalu besar.
	<i>Filter screen</i> kurang halus	Sebaiknya perusahaan mengganti <i>filter screen</i> dengan membrane yang jauh lebih halus agar dapat menghasilkan berat jenis butir yang sesuai dengan standarisasi yang ada.
	Kinerja evaporator kurang maksimal	Sebaiknya dilakukan pengecekan secara berkala agar evaporator dapat menguapkan kadar air berlebih pada nira.
	Ruangan lembab	Menjaga temperatur ruangan agar tetap pada suhu ruang yang normal dengan diberikan blower atau pendingin ruangan.

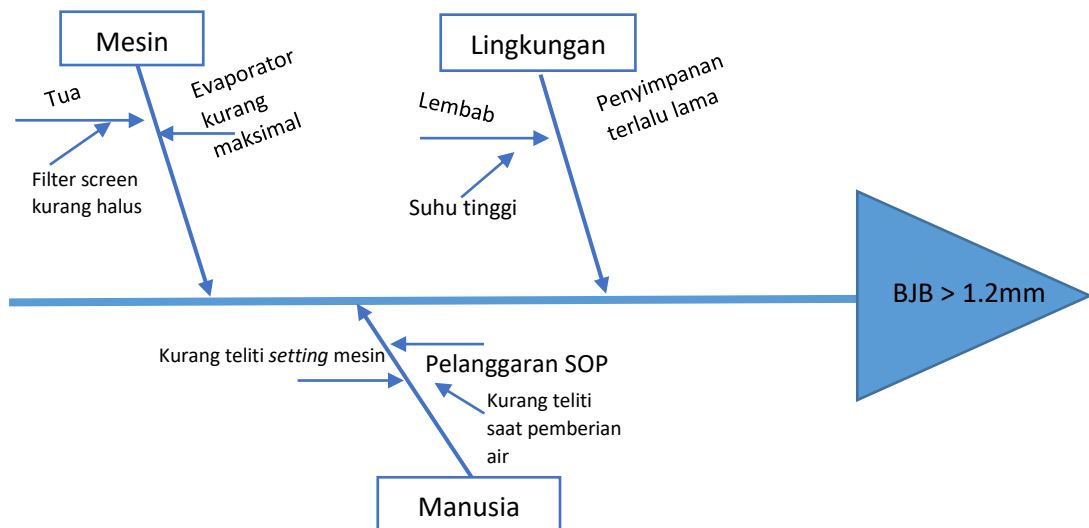
Gambar 5.5 Diagram *Fishbone* Untuk BJB > 1.2mm

Berdasarkan diagram *fishbone* diatas, maka kerusakan gula akibat Berat Jenis Butir > 1.2mm pada mesin yaitu:

- Filter screen* pada alat *vibrating screen* memiliki fungsi sebagai pengayak yang mana *filter* yang digunakan kurang halus atau kurang kecil.
- Mesin yang digunakan di Pabrik Gula Meritjan kurang baru atau tua sehingga berpengaruh pada produk jadi.
- Evaporator yang bertugas untuk menguapkan kadar air yang berlebihan kinerjanya kurang maksimal.

Faktor lingkungan juga mempengaruhi kualitas BJB gula, beberapa diantaranya yaitu:

- a. Pada suhu atau ruangan yang lembab kadar air pada gula akan meningkat.
- b. Pada suhu ruangan yang tinggi atau panas gula akan mengalami kristalisasi sehingga gula dapat menggumpal.
- c. Umur simpan gula yang terlalu lama juga mempengaruhi kualitas gula.

Untuk faktor manusia sendiri dapat kita analisis sebagai berikut, yaitu:

- a. Kurangnya ketelitian saat *setting* mesin pengayak juga menjadi faktor penyebab kinerja mesin kurang maksimal.
- b. Pelanggaran SOP dapat saja terjadi ketika proses pembuatan gula sedang berlangsung, salah satu contohnya yaitu pekerja mengantuk saat proses giling berlangsung sehingga kurangnya ketelitian.
- c. Pada saat pemberian air di stasiun puteran juga harus diperhatikan, sehingga berat jenis butir tidak sesuai dengan standar.

Suhu ruangan tinggi	Memberikan pendingin ruangan dapat menggunakan AC maupun blower yang dapat menyejukkan ruangan produksi maupun ruangan penyimpanan.
Gula disimpan terlalu lama	Sebaiknya gula dipasarkan dengan secepat mungkin agar tidak menumpuk pada Gudang yang menyebabkan penurunan kualitas gula
Kurang teliti saat <i>setting</i> mesin	Melakukan peninjauan Kembali pada <i>setting</i> mesin agar kinerja mesin beroperasi dengan maksimal.
Operator mengantuk	Meningkatkan konsentrasi operator dengan dianjurkan mengkonsumsi kopi sebelum jam kerja berlangsung.
Kurang teliti saat pemberian air	Pada stasiun puteran dilakukan pemberian air, dengan ini operator sebaiknya memperhatikan dan meninjau ulang pemberian banyaknya air yang dibutuhkan agar kadar air tidak tinggi.
