BAB IX TUGAS KHUSUS

IX.1 Uraian Tugas Khusus

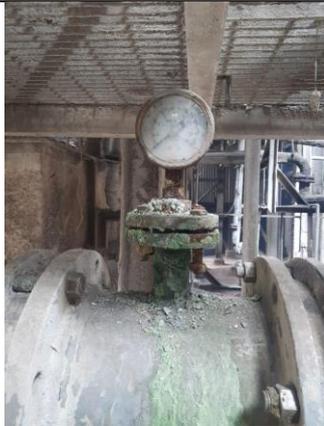
<p>Gambar 1. Pressure steam telah memenuhi kebutuhan</p>	Dapat dinyatakan sebagai faktor yang tidak berpengaruh , karena berdasarkan fakta <i>pressure steam</i> dari utilitas masih bisa memenuhi kebutuhan di Pabrik Pupuk Fosfat I
2	Kapasitas pompa slurry kurang

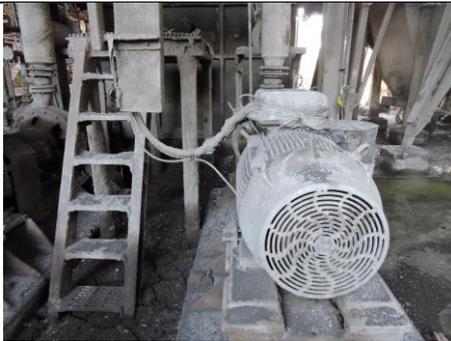
<p>Gambar 2. <i>Flow slurry</i> aktual masih mencukupi kebutuhan proses</p>	Dapat dinyatakan sebagai faktor yang tidak berpengaruh , karena berdasarkan fakta <i>flow slurry</i> actual masih memenuhi kebutuhan proses.

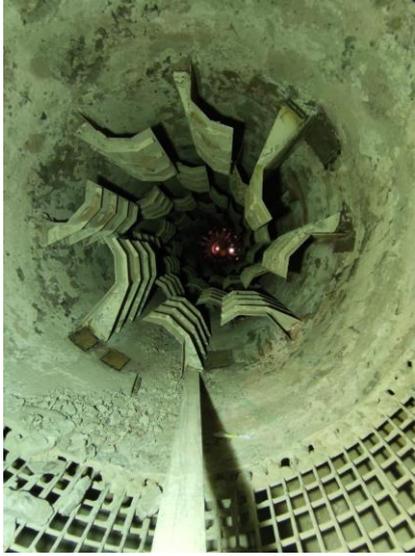
<p>Gambar 3. Material di granulator relatif flowable</p>	Dapat dinyatakan sebagai faktor yang tidak berpengaruh , karena berdasarkan keadaan di lapangan material di granulator relatif <i>flowable</i> .
4	Spray slurry tidak merata

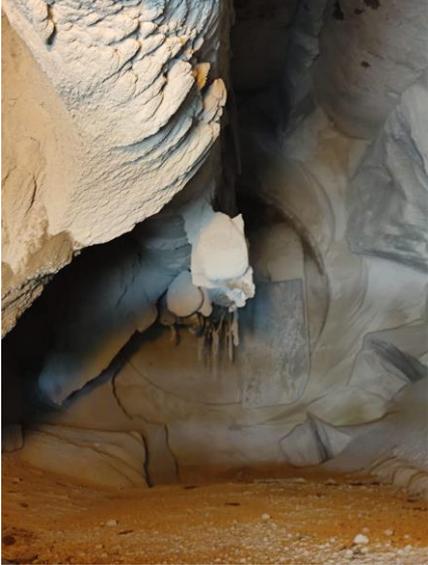
<p>Gambar 4. Pengamatan visual <i>spray slurry</i> relatif baik</p>	Dapat dinyatakan sebagai faktor yang tidak berpengaruh , karena berdasarkan pengamatan visual di lapangan <i>spray slurry</i> relatif baik.
5	Loading bahan baku terlambat

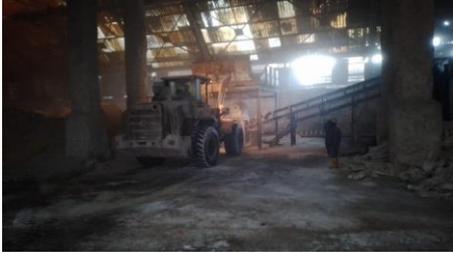
Dapat dinyatakan sebagai faktor yang tidak berpengaruh , karena berdasarkan

<p>Gambar 5. Loading bahan baku relatif lancar</p>	<p>keadaan di lapangan <i>loading</i> bahan baku relatif lancar.</p>
6	<p>Konsumsi filler Dolomite relatif tinggi</p>	<p>Gambar 6. Limited compability antara ROP dengan filler dolomit</p>	<p>Dapat dinyatakan sebagai faktor yang berpengaruh, karena berdasarkan <i>limited compability</i> antara ROP dan filler dolomite yang berlebih menyebabkan granulasi kering.</p>
7	<p>Sistem labyrinth seal tidak optimal</p>	<p>Gambar 7. Labyrinth seal menggunakan besi dengan ukuran 0,5 cm</p>	<p>Dapat dinyatakan sebagai faktor yang berpengaruh, karena berdasarkan fakta bentuk labyrinth seal belum sesuai dengan bentuk <i>dryer</i>, sehingga sistem pengeringan belum optimal.</p>

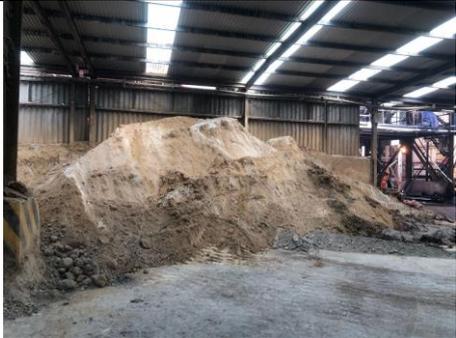
<p>Gambar 8. Karakteristik campuran bahan baku relatif kering</p>	Dapat dinyatakan sebagai faktor yang tidak berpengaruh , karena berdasarkan keadaan di lapangan karakteristik campuran bahan baku relatif kering.
9	Ketidaksesuaian prosedur pengoperasian yang dilakukan

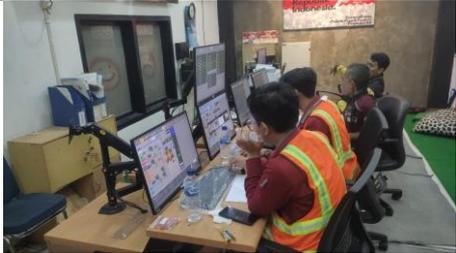
<p>Gambar 9. Prosedur pengoperasian yang dilakukan sesuai dengan KOP Phosgreen dan IK PG-IK-45-3208</p>	Dapat dinyatakan sebagai faktor yang tidak berpengaruh , karena berdasarkan fakta prosedur pengoperasian yang dilakukan sudah sesuai dengan KOP Phosgreen dan IK PG-IK-45-3208

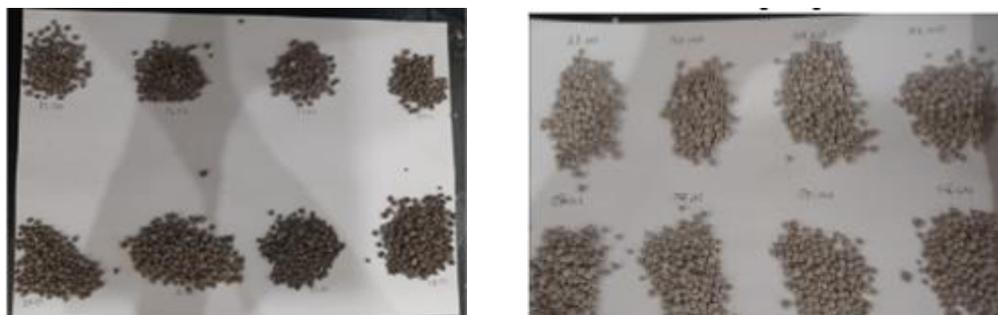
Gambar IX.4 Perbandingan Visual Pupuk Phosgreen Sebelum dan Sesudah Perbaikan

Sebelum perbaikan konsumsi filler dolomite untuk Pupuk Phosgreen sebesar 18% min. Formula bahan baku Pupuk Phosgreen ini dimodifikasi menjadi tanpa filler dolomite dengan tujuan agar tidak ada reaksi lanjutan antara acid pada ROP dengan karbonat pada dolomite yang menghasilkan gas CO_2 . Hal ini menyebabkan granulasi yang dihasilkan terlalu kering.

- 1) Menurunkan konsumsi filler dolomite hingga 0%

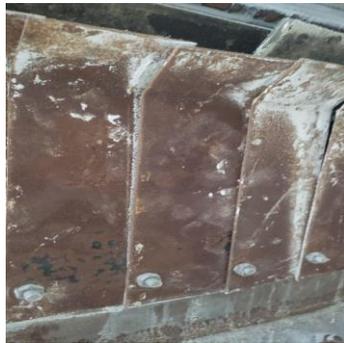
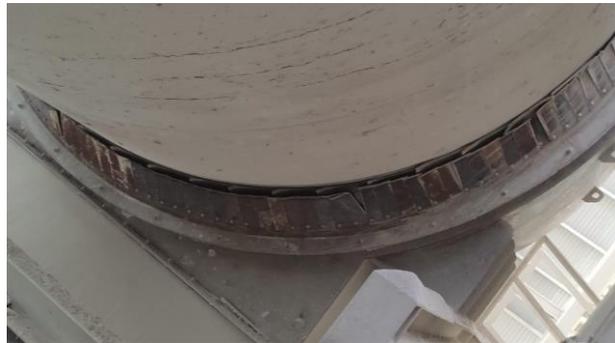
Gambar IX.5 Perbandingan *Labyrinth Seal Dryer* Sebelum dan Sesudah Perbaikan

Sebelum perbaikan, *labyrinth seal dryer* menggunakan bahan plat besi saja. Hal ini memungkinkan terjadinya kebocoran pada *dryer*, sehingga menyebabkan sistem pengeringan kurang optimal dan produk yang dihasilkan masih memiliki kadar air lebih dari 5%. *Labyrinth seal dryer* ini dimodifikasi menjadi *double layer* dengan menggunakan plat besi dan rubber. Dengan adanya modifikasi tersebut dapat menjaga kevakuman sistem pengeringan melalui proteksi berlapis, sehingga sistem pengeringan lebih optimal dan produk memiliki kadar air kurang dari 5%.

2) Memodifikasi plate labyrinth seal menjadi double layer (plate besi dan rubber)
