Analisis Stabilitas Lereng dan Alternatif Penanganan Kelongsoran Studi Kasus Ruas Jalan Ir. H. Nursyirwan Ismail, Kota Samarinda

Helmy Darjanto^{1*}, Himatul Farichah², Rosy Lumintang³

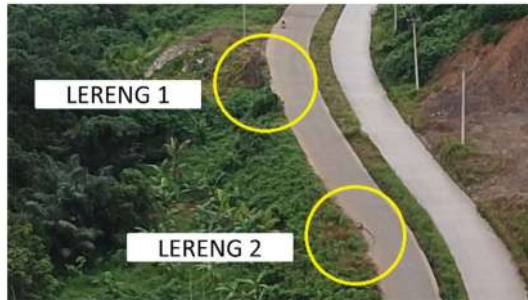
Gambar 1. Titik kelongsoran pada ruas jalan Ir. H. Nursyirwan Ismail, Ring Road II.

Jalan Ir. H. Nursyirwan Ismail, Ring Road II terletak di kota Samarinda, Kalimantan. Jalan tersebut menghubungkan Jalan Suryanata-Loa bahu. Pada bulan Juli di tahun 2020, terjadi kelongsoran pada ruas jalan tersebut. Kelongsoran terjadi pada dua titik. Selanjutnya untuk kelongsoran titik 1 akan disebut lereng 1 dan kelongsoran titik 2 akan disebut lereng 2. Kelongsoran pada titik pertama terjadi sepanjang 18 m. Sedangkan pada titik kedua terjadi sepanjang 17.5 m seperti pada Gambar 1.

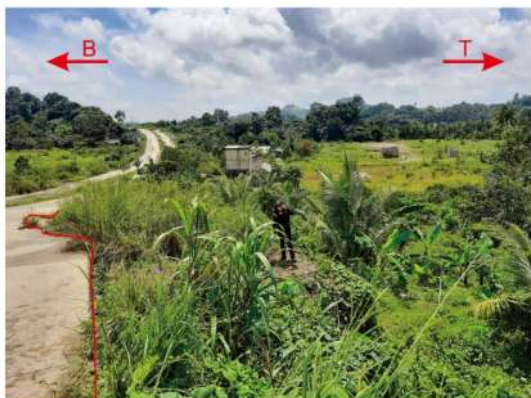
Gambar 2. Longsor pada lereng 1

- Terdapat dua titik kelongsoran pada lokasi penelitian. Longsor pada lereng 1 seperti terlihat pada Gambar 2. Sedangkan longsor pada lereng 2 terlihat pada Gambar 3.

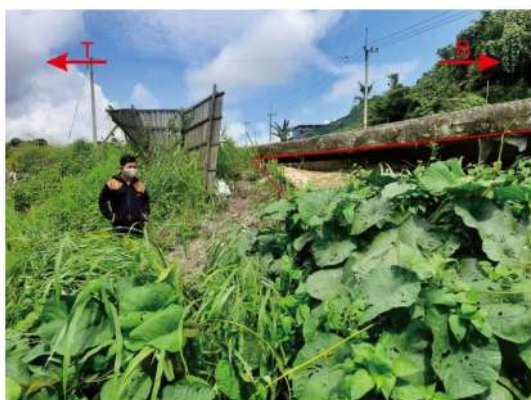
Gambar 3. Longsor pada lereng 2

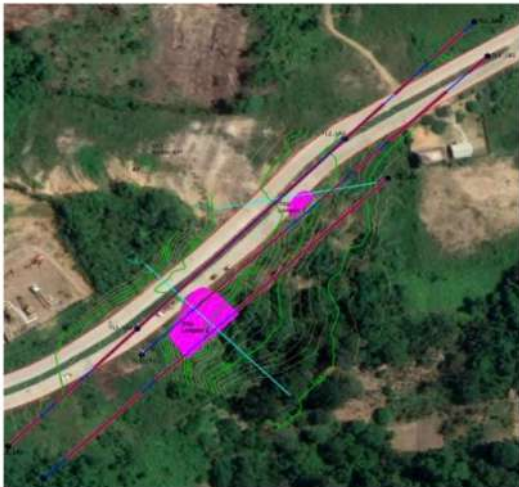
Gambar 6. Lokasi pengambilan data geolistrik

- Pengukuran data geolistrik dilakukan untuk empat lintasan. Untuk lereng 1 lintasan TL1_LA & TL1_LB dan untuk lereng 2 TL2_LA & TL2_LB sesuai dengan garis berwarna biru pada **Gambar 6**. Dari hasil pengukuran data tersebut, berdasarkan sifat kelistrikan, zona lemah memiliki nilai resistivitas rendah ($< 30 \Omega.m$) dan *chargeability* rendah ($< 40 msec$). Dengan demikian diperoleh hasil analisis zona lemah pada setiap lintasan sebagai mana yang terlihat pada **Gambar 7**, **Gambar 8**, **Gambar 9** dan **Gambar 10**. Zona lemah tersebar menerus dari bagian median jalan sampai ke bagian

pinggir jalan. Letak zona lemah pada lintasan pengukuran geolistrik dapat dilihat sebagai garis berwarna merah pada **Gambar 6**. Perlu diketahui bahwa area yang berwarna merah muda menunjukkan zona kelongsoran untuk lereng 1 dan lereng 2.

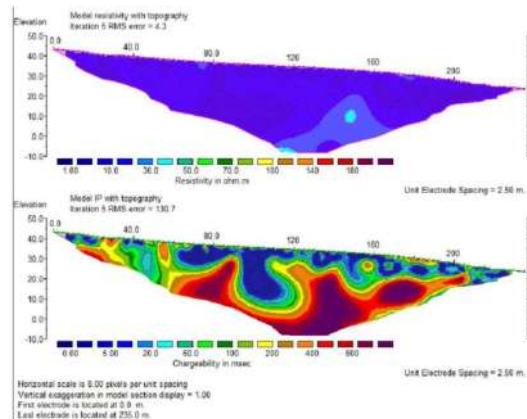
Gambar 9. Zona lemah berdasarkan nilai resistivitas dan chargeability pada Lintasan TL2_LA
