## BAB IX

### URAIAN TUGAS KHUSUS

#### EVALUASI *PERFORMANCE* UNIT 154-A-501 *SEA WATER* *DESALINATION* B PASCA *MECHANICAL CLEANING* DENGAN *WATER* *JET CLEANING*

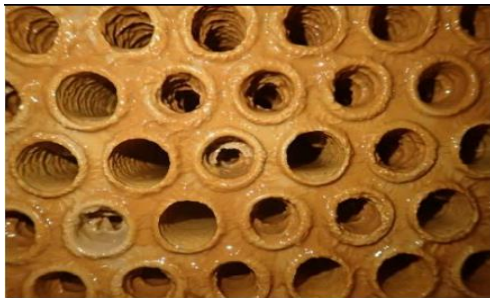
Gambar 1. *Tube Brine Heater*  
Sebelum *Cleaning*

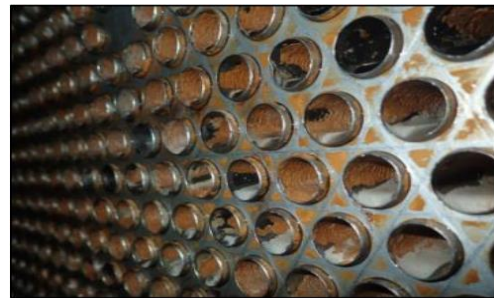
Gambar 2. *Tube Brine Heater* Setelah  
*Cleaning*

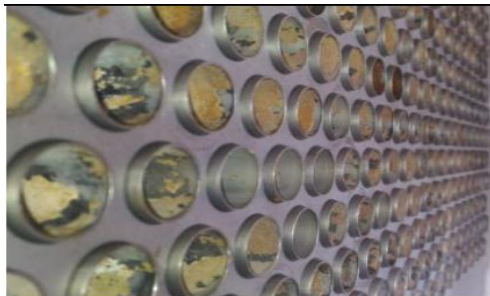
Gambar 3. *Tube Module 1* Setelah  
*Cleaning*

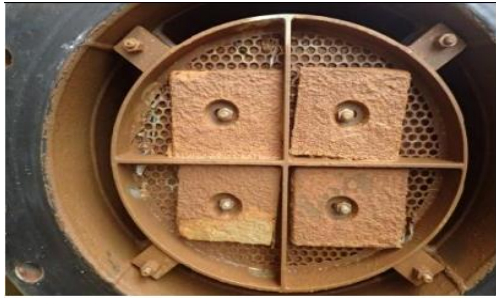
Gambar 7. *Strainer Make Up* Sebelum  
*Cleaning*

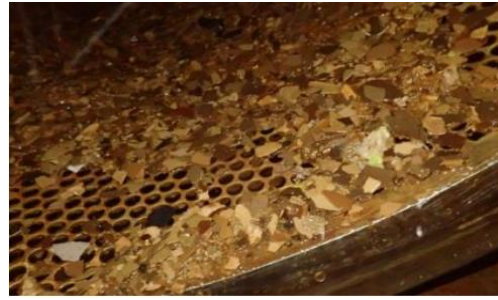
Gambar 8. *Deposit Strainer* Pompa  
Resirkulasi P1

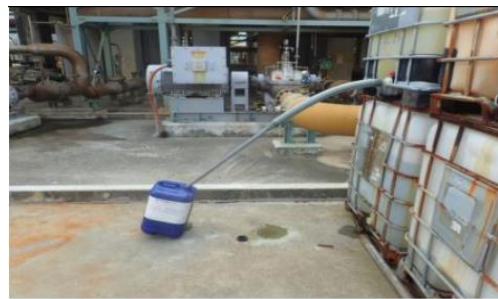
Gambar 10. Pemindahan HCl 35%  
dari IBC ke Jerigen  
Sebelum dituang ke Bak  
*Acid Cleaning* Untuk  
*Demister*

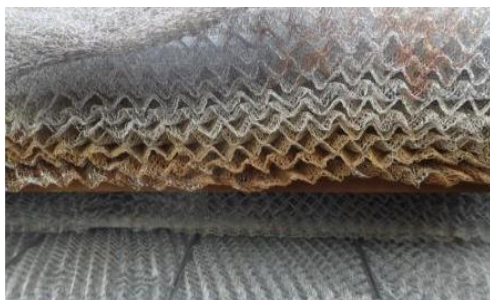
Gambar 11. *Demister* Kotor

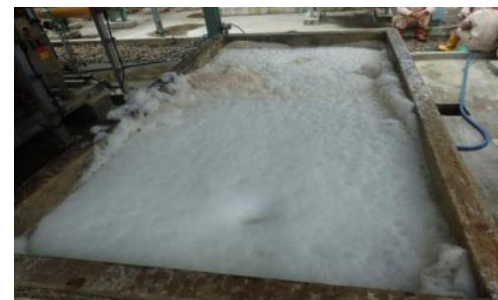
Gambar 12. Aktivitas *Acid Cleaning*  
*Demister*

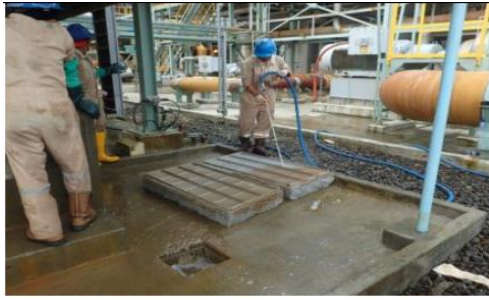
Gambar 13. Aktivitas *Acid Cleaning*  
*Demister*

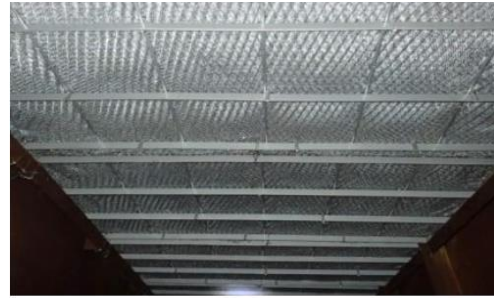
Gambar 14. Demister yang Telah  
dipasang

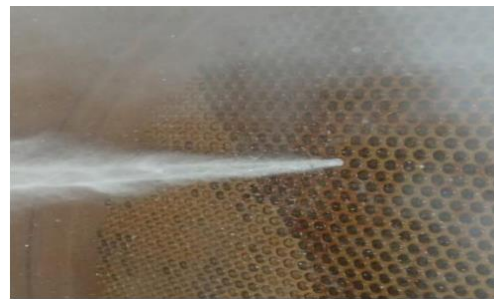
Gambar 16. *Straight Gun* di *Module 3*

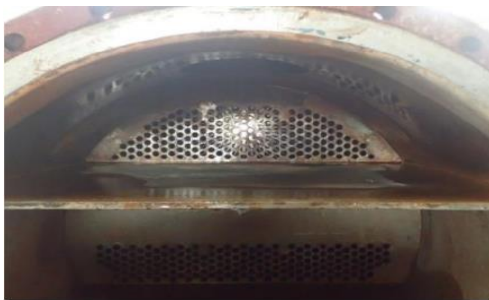
Gambar 17. *Tube Condensate Cooler*  
Setelah *Cleaning*

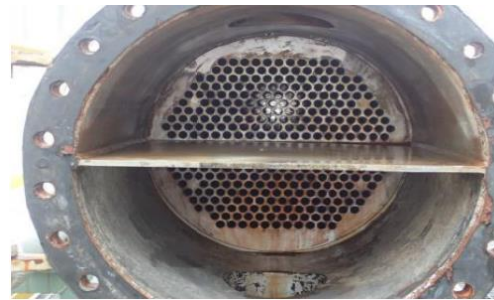
Gambar 18. *Tube Ejector Condenser*  
Setelah *Cleaning*
