## BAB IX

### TUGAS KHUSUS

#### IX.1 Uraian Tugas Khusus

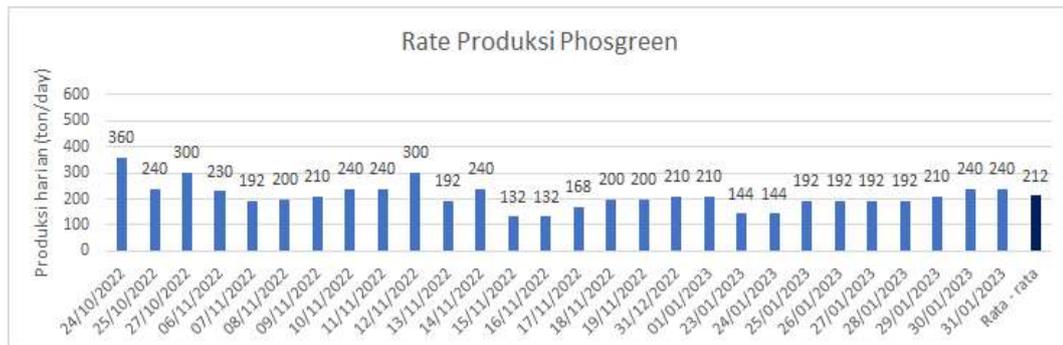
Grafik IX.1 Rate Produksi Phosgreen Oktober 2022 - Januari 2023

Pupuk Phosgreen adalah Pupuk Fosfat yang berbentuk butiran dan memiliki spesifikasi  $P_2O_5$  total sebesar minimal 20% yang bisa diaplikasikan langsung oleh petani. Pupuk Phosgreen diproduksi di unit PF I, PT. Petrokimia Gresik. Namun, proses produksinya seringkali tidak berjalan optimal karena mengalami permasalahan yang mengakibatkan rate produksi tidak mencapai tingkat optimal. Dampak dari ketidaktimalan ini adalah ketidakmampuan memenuhi target produksi yang telah ditetapkan oleh manajemen perusahaan. Berdasarkan data produksi harian Phosgreen, diperoleh bahwa secara trend produksi harian Phosgreen selalu di bawah target, di mana rata-rata produksi harian Phosgreen selama Oktober 2022 - Januari 2023 adalah 212 TPD, sedangkan target produksi dari manajemen adalah 600 TPD. Dari sini terdapat gap sebesar 388 TPD yang disebabkan oleh munculnya beberapa permasalahan saat produksi. Setelah itu dilakukan breakdown seluruh permasalahan yang sering terjadi di Unit PF I dalam periode produksi Phosgreen tahun 2022 – 2023. Berdasarkan analisis diperoleh bahwa sering terjadi permasalahan di area kerja *granulation loop*.

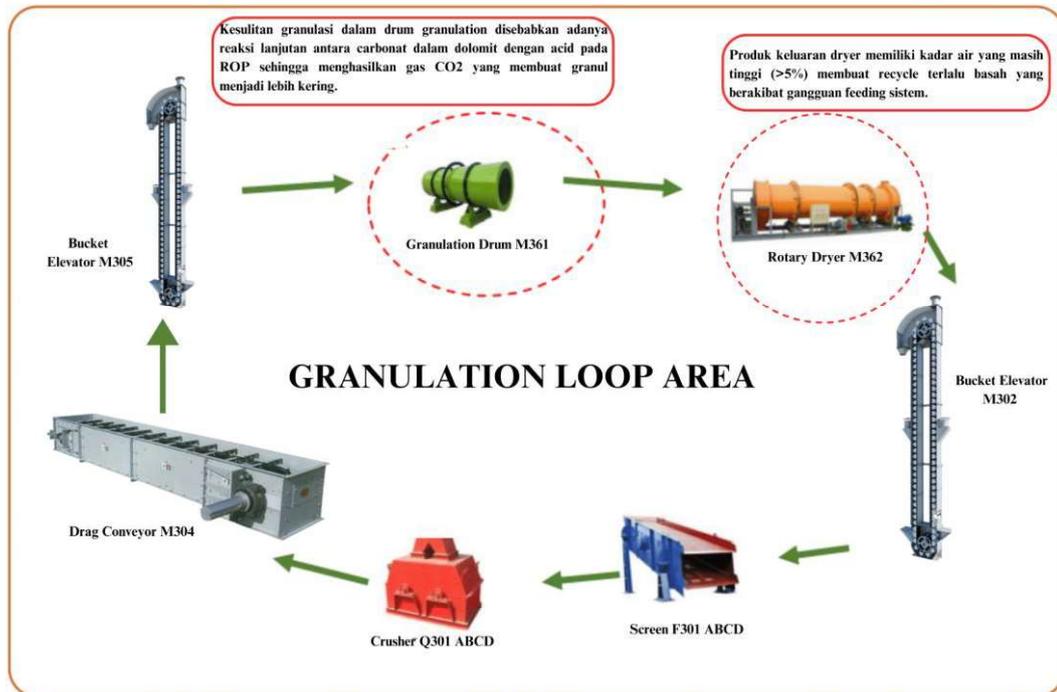
Gambar IX.1 Skema Proses Area *Granulation Loop* di Unit Pupuk Fosfat I  
Sebelum Perbaikan

1. Konsumsi dolomite yang terlalu tinggi menyebabkan kesulitan granulasi. Kesulitan granulasi dalam *drum granulation* disebabkan adanya reaksi lanjutan antara karbonat dalam dolomite dengan acid pada ROP sehingga menghasilkan gas CO<sub>2</sub> yang membuat butiran granul menjadi lebih kering.
2. Produk keluaran *dryer* memiliki kadar air yang masih tinggi (>5%) membuat recycle terlalu basah yang berakibat gangguan *feeding system*.

Dari penjabaran di atas maka dilakukan analisa perbaikan, rencana perbaikan dimulai dari mengubah *consumption rate* bahan baku dan *equipment* lainnya yang digunakan.

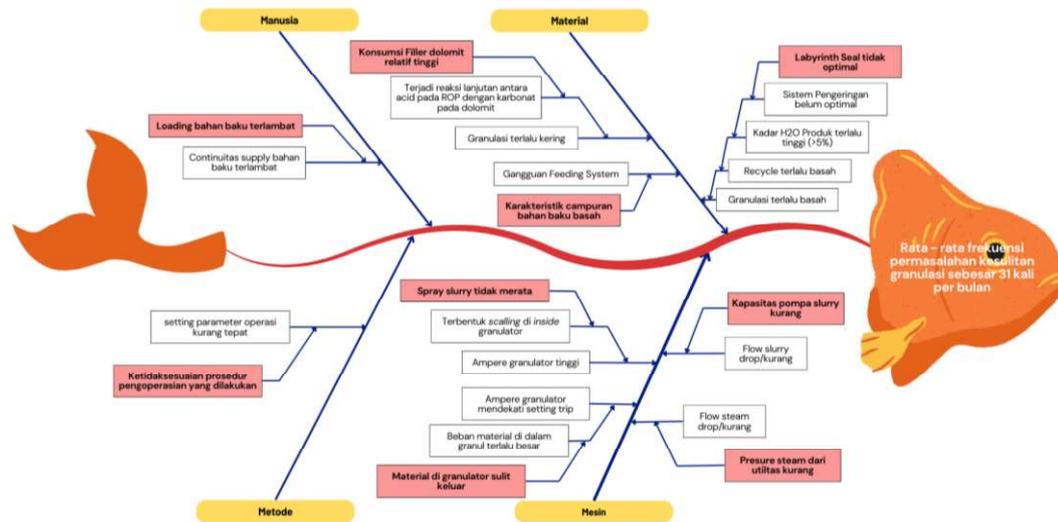
Gambar IX.2 Diagram fishbone Penentuan Akar Permasalahan

Berdasarkan akar permasalahan yang terdapat pada diagram *fishbone*, maka akan dilakukan analisa untuk menentukan korelasi penyebab dan akibat.

Berdasarkan data dan fakta di atas, akar penyebab pressure steam, kapasitas pompa *slurry*, kondisi material di granulator, *spray slurry*, *loading* bahan baku, karakteristik campuran bahan baku, dan prosedur pengoperasian merupakan faktor yang tidak berpengaruh. Sedangkan untuk faktor yang berpengaruh ada 2 (dua), yaitu, konsumsi filler dolomite terlalu tinggi dan labyrinth seal kurang optimal.

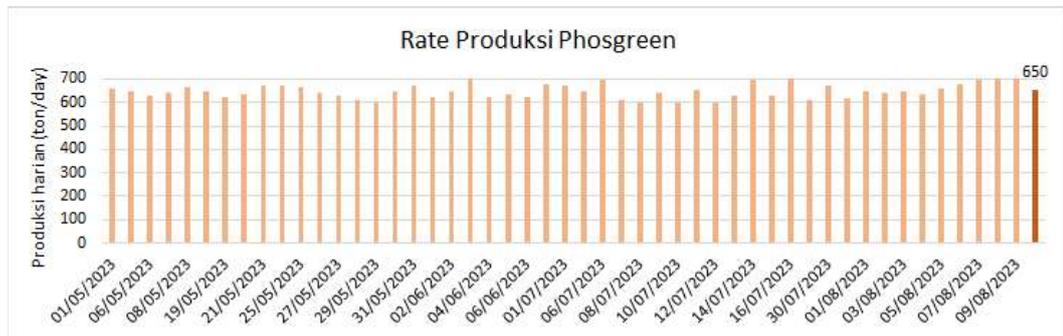
Grafik IX.2 Rate Produksi Pupuk Phosgreen Mei - Agustus 2023

Berdasarkan adanya modifikasi Pabrik Pupuk Fosfat I pada produksi Pupuk Phosgreen dapat meningkatkan *rate* produksi Pupuk Phosgreen menjadi 650 TPD. Selain itu, proses operasi di *granulation loop* lebih stabil yang berdampak langsung pada peningkatan kualitas produk. Sehingga permasalahan pupuk, seperti caking, OKT (susut), hardness (butiran mudah pecah), ketidakseragaman butiran, konsistensi visual warna produk dan lain-lain dapat dihindari agar tidak terjadi komplain tentang kualitas pupuk di masa yang akan datang.
