BAB IX TUGAS KHUSUS

IX.1 Uraian Tugas Khusus

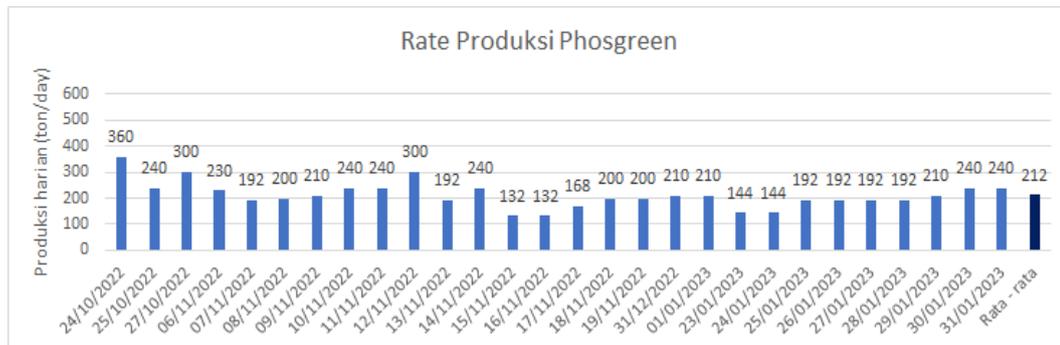
Grafik IX.1 Rate Produksi Phosgreen Oktober 2022 - Januari 2023

Pupuk Phosgreen adalah Pupuk Fosfat yang berbentuk butiran dan memiliki spesifikasi P_2O_5 total sebesar minimal 20% yang bisa diaplikasikan langsung oleh petani. Pupuk Phosgreen diproduksi di unit PF I, PT. Petrokimia Gresik. Namun, proses produksinya seringkali tidak berjalan optimal karena mengalami permasalahan yang mengakibatkan rate produksi tidak mencapai tingkat optimal. Dampak dari ketidaktimalan ini adalah ketidakmampuan memenuhi target produksi yang telah ditetapkan oleh manajemen perusahaan. Berdasarkan data produksi harian Phosgreen, diperoleh bahwa secara trend produksi harian Phosgreen selalu di bawah target, di mana rata-rata produksi harian Phosgreen selama Oktober 2022 - Januari 2023 adalah 212 TPD, sedangkan target produksi dari manajemen adalah 600 TPD. Dari sini terdapat gap sebesar 388 TPD yang disebabkan oleh munculnya beberapa permasalahan saat produksi. Setelah itu dilakukan breakdown seluruh permasalahan yang sering terjadi di Unit PF I dalam periode produksi Phosgreen tahun 2022 – 2023. Berdasarkan analisis diperoleh bahwa sering terjadi permasalahan di area kerja *granulation loop*.

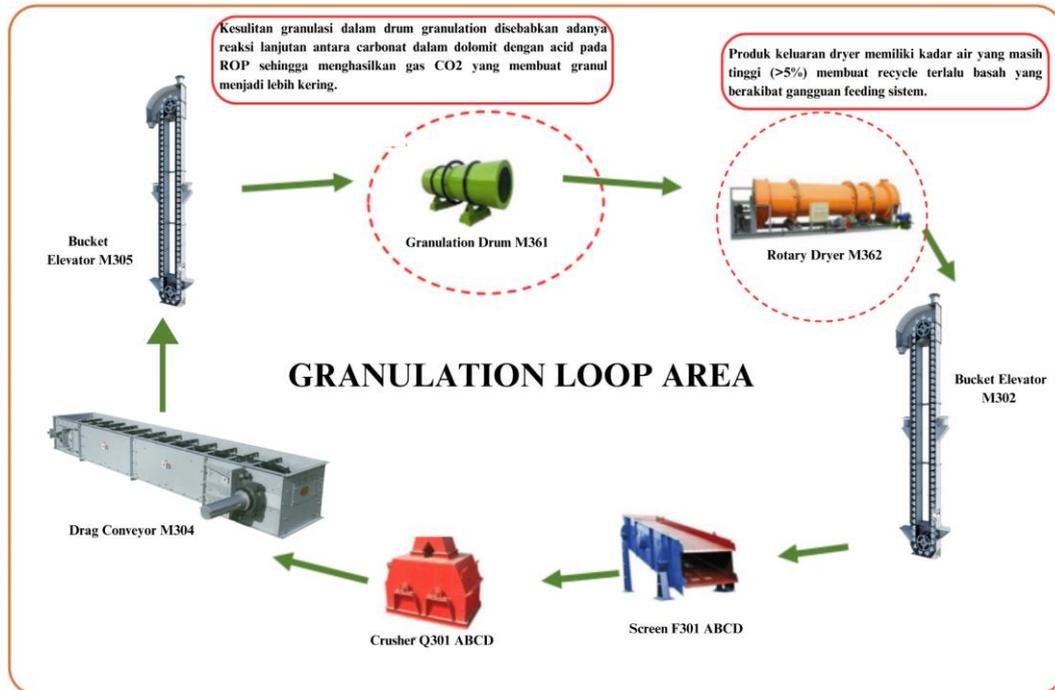
Gambar IX.1 Skema Proses Area *Granulation Loop* di Unit Pupuk Fosfat I
Sebelum Perbaikan

1. Konsumsi dolomite yang terlalu tinggi menyebabkan kesulitan granulasi. Kesulitan granulasi dalam *drum granulation* disebabkan adanya reaksi lanjutan antara karbonat dalam dolomite dengan acid pada ROP sehingga menghasilkan gas CO₂ yang membuat butiran granul menjadi lebih kering.
2. Produk keluaran *dryer* memiliki kadar air yang masih tinggi (>5%) membuat recycle terlalu basah yang berakibat gangguan *feeding system*.

Dari penjabaran di atas maka dilakukan analisa perbaikan, rencana perbaikan dimulai dari mengubah *consumption rate* bahan baku dan *equipment* lainnya yang digunakan.

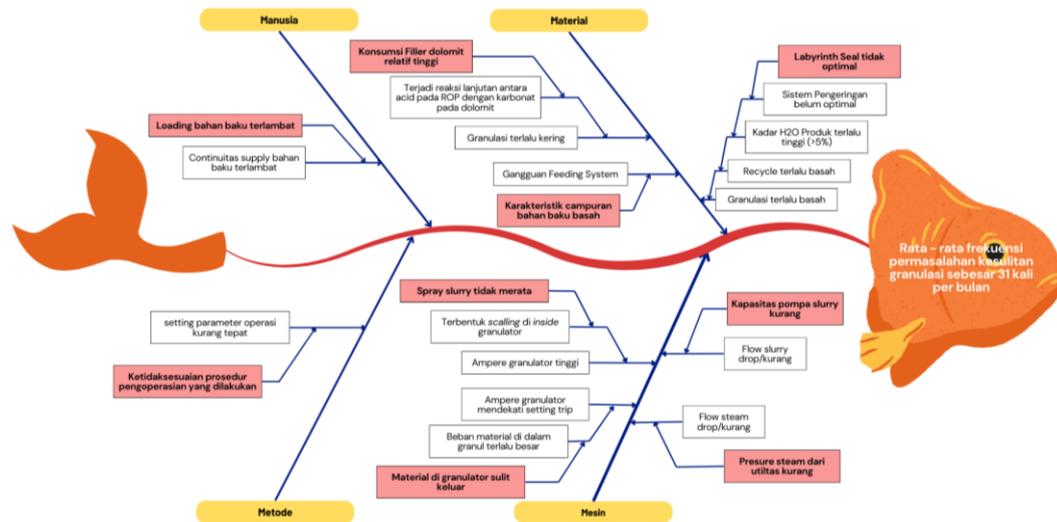
Gambar IX.2 Diagram fishbone Penentuan Akar Permasalahan

Berdasarkan data dan fakta di atas, akar penyebab pressure steam, kapasitas pompa *slurry*, kondisi material di granulator, *spray slurry*, *loading* bahan baku, karakteristik campuran bahan baku, dan prosedur pengoperasian merupakan faktor yang tidak berpengaruh. Sedangkan untuk faktor yang berpengaruh ada 2 (dua), yaitu, konsumsi filler dolomite terlalu tinggi dan labyrinth seal kurang optimal.

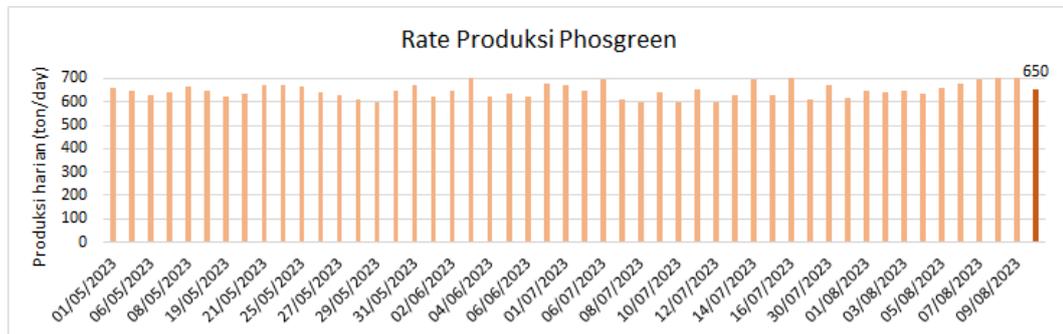
Grafik IX.2 Rate Produksi Pupuk Phosgreen Mei - Agustus 2023

Perbaikan yang dilakukan berhasil menurunkan frekuensi permasalahan kesulitan granulasi di area *granulation loop*. Frekuensi permasalahan yang awalnya terjadi 31 kali per bulan, menurun menjadi 9 kali per bulan. Hal ini berdampak baik pada *rate* produksi Pupuk Phosgreen dan HPP produk Pupuk Phosgreen.

Berdasarkan adanya modifikasi Pabrik Pupuk Fosfat I pada produksi Pupuk Phosgreen dapat meningkatkan *rate* produksi Pupuk Phosgreen menjadi 650 TPD. Selain itu, proses operasi di *granulation loop* lebih stabil yang berdampak langsung pada peningkatan kualitas produk. Sehingga permasalahan pupuk, seperti caking, OKT (susut), hardness (butiran mudah pecah), ketidakseragaman butiran, konsistensi visual warna produk dan lain-lain dapat dihindari agar tidak terjadi komplain tentang kualitas pupuk di masa yang akan datang.
