# **BAB I**

## **PENDAHULUAN**

Alasan mendasar dilakukan penelitian ini adalah untuk mengetahui penyebab terjadinya kegagalan struktur badan jalan (*subgrade*) pada jalan nasional ruas Dengok – BTS. Kabupaten Pacitan KM. Surabaya STA 225 +900 – STA 225 +925 dengan menggunakan program bantu *Plaxis (Finite Element Analysis)*. Harapan dari penelitian ini untuk mengetahui penyebab kerusakan tanah yang terjadi dan melakukan

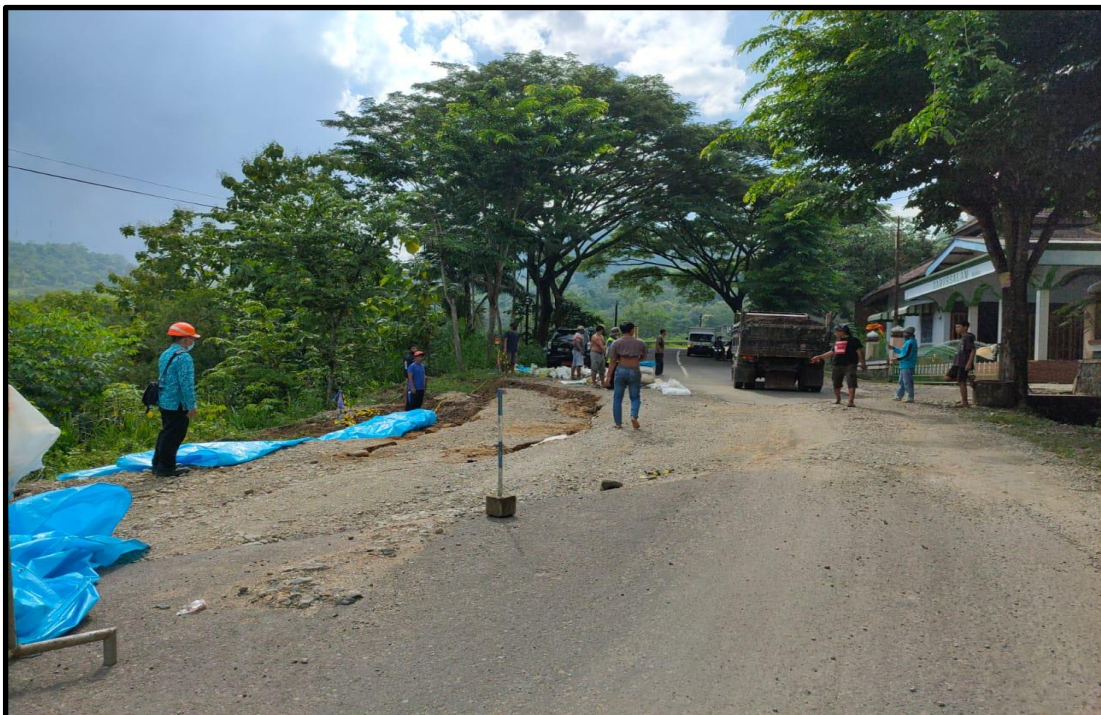
Jalan nasional ruas Dengok – BTS. Kabupaten Pacitan KM. Surabaya STA 225 +900 – STA 225 +925 mengalami keretakan atau kelongsoran tanah pada sisi lereng, Hal ini dapat terjadi karena kondisi cuaca pada awal tahun 2021 ditandai dengan intensitas curah hujan yang cukup tinggi, mengakibatkan penurunan dengan kurun waktu yang relatif cepat sekitar 1 (satu) meter pada bahu jalan dan badan jalan. Keretakan tanah yang terjadi disajikan pada gambar 1.2 berikut.

**Gambar 1. 1** Keretakan Tanah Jalan Nasional Pacitan – Ponorogo

upaya perbaikan tanah untuk menambah daya dukung tanah berupa perkuatan menggunakan geotekstil yang sesuai dengan kondisi tanah dasar yang telah mengalami kegagalan struktur badan jalan (*subgrade*) pada jalan nasional ruas Dengok – BTS. Kabupaten Pacitan KM. Surabaya STA 225 +900 – STA 225 +925.
